# Bewitterte BSH-Stützen

## Risse und Fehlstellen in Brettschichtholz

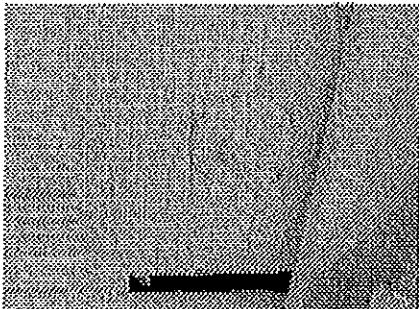
Durch Sonnenschein erwärmt sich die Oberfläche von grauen Holzbauteilen auf 65 – 80°C. Dabei wird das Wasser in den Holzzellen erhitzt und in Dampf umgewandelt. Dieser Dampf drückt gegen die Be-

schichtung und löst diese vom Untergrund. Bis zu einem gewissen Maße ist dies unvermeidbar. Aus diesem Grunde fordert das Merkblatt Nr. 3 (ab 2006 Merkblatt Nr. 18) des Bundesausschuss Farbe und Sachwerterschutz in Abschnitt 6.1: Eine rechtzeitige – bei extremer Klimabeanspruchung jährliche – Überprüfung und Ausbesserung einzelner, auch kleinerer Schadstellen ist bei allen Oberflächenbehandlungen von Außenbauteilen aus Holz dringend zu empfehlen. Die Überprüfung und gegebenenfalls Überholungsbeschichtungen sind bei Lasurbeschichtungen häufiger (etwa alle zwei Jahre) als bei deckenden Beschichtungssystemen (etwa alle 4 Jahre) erforderlich, ... . Unabhängig davon kann die Beschichtung von BSHolz nicht die gleiche Anforderung erfüllen wie die der deutlich höherwertigen Hölzer der Fenster.

Die Stützen sind deckend beschichtet, sie sind im unteren, nicht durch Dachüberstand geschützten und durch Spritzwasser belasteten Bereich gerissen, die Unterlegscheiben drücken sich ins Holz ein, Farbe platzt ab.

Der Sachverständige schlug vor, die Stützen zu bekleiden mit astarmen Brettern der Klasse < J5 nach DIN EN 942 Holz in Tischlerarbeiten – Allgemeine Anforderungen, alle Kanten zu runden und die Bretter in Anlehnung an die Fenster zu beschichten. Dadurch konnte der Wunsch des Eigentümers nach hochwertiger Gestaltung erfüllt werden. Außerdem schützt die Bekleidung die BSH-Stütze vor der direkten Bewitterung, stuft diese in Nutzungsklasse 2 ein und erlaubt damit in Übereinstimmung mit DIN EN386 den Verbleib der wegen der zu dicken Lamellen bei direkter Bewitterung ansonsten eigentlich unzulässigen Stützen.

Als zusätzliche Maßnahme wird empfohlen, den Holzbelag direkt um die Stützen herum durch ein Metallgitterrost mit senkrechten Lamellen zu ersetzen, um so die Spritzwasserbelastung zu minimieren.

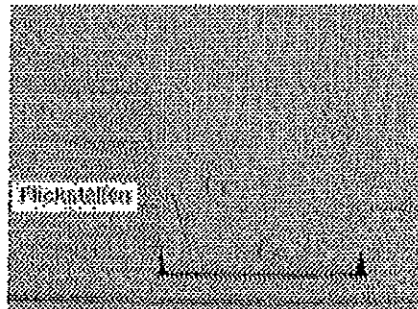
Die Lamellendicke von BSH wird in DIN 1052-1:1988 Holzbauwerke-Berechnung und Ausführung auf maximal 33 mm begrenzt. Dickere Lamellen sind nur ausnahmsweise bei geraden und nicht bewitterten Bauteilen zugelassen.

Im BEUTH-Kommentar zu DIN 1052 wird für bewitterte Bauteile sogar eine weitere Reduzierung der Lamellendicke empfohlen. Die Begrenzung der Lamellendicke ist begründet, da mit steigender Dicke der Einzelbretter die Gefahr der Rissbildung bei witterungsbedingtem Feuchtewechseln wächst. Hierauf nimmt auch DIN EN 386 Brettschichtholz Rücksicht und begrenzt die Lamellendicke in Nutzungsklasse 3 (direkt bewittert) auf 35 mm. Folglich war die Wahl von BSH mit Lamellendicken von 41 mm ein grundsätzlicher, vom Zimmerer zu vertretender Fehler.

Andere Stützen „versinken“ im Terrassenbelag und weisen Flickstellen (Schlifchen) auf, die sich durch die Beschichtung abzeichnen. Die Stützen wurden aus 41 mm dicken Lamellen gefertigt.

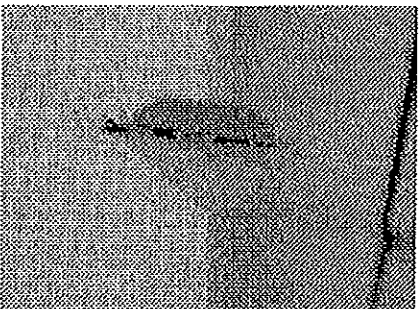
Beim Hobeln werden regelmäßig Äste herausgeschlagen.

Dies ist zulässig und kein Mangel. Das keilförmige Sägen an diesen Punkten ist ein vertraglich nicht geschuldeter Versuch, den Gestaltwert der BSHölzer anzuheben.

Ausgeschlagene oder schwarze Äste wurden hierausgesägt.

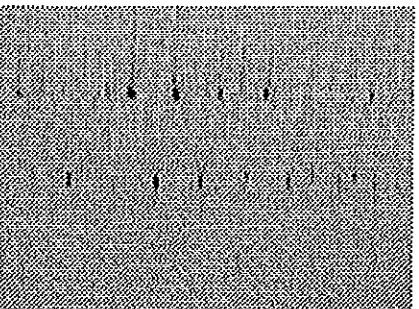
Keilgezinkte Verbindungen müssen ein gewisses Zinkenspiel einhalten. Das vor Ort festgestellte Zinkenspiel entspricht nicht den Anforderungen. Außerdem erfolgte die Einfädelerung der Keilzinkung im Einzelfall mangelhaft. Dies ist zwar ein Fehler des BSH-Herstellers, der Zimmerer hätte ihn aber sehen können und müssen und solche mangelhaften Bauteile nicht einbauen dürfen.

Die Tragfähigkeit der Stütze ist durch die mangelhafte Keilzinkung nicht unzulässig beeinträchtigt, da sie überdimensioniert wurde. BS-Holz ist vor allem ein tragendes Bauteil. Angesichts seiner Natur, seiner Ausstrahlung wird es je doch auch gerne zur Gestaltung herangezogen. Es bleibt trotzdem ein konstruktives Bauteil. In der ATV DIN 18 334:2002-12 Zimmer und Holzbauarbeiten wird festgelegt: 3.1.8 Brettschichtholz ist gehobelt einzubauen.

An zwei Stützen wurden bei der Fertigung Kellzinken falsch eingefädelt und die Kellzinken besitzen ein großes Spiel.

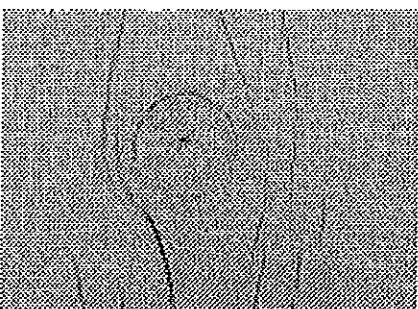
Der einzelne lose Ast ist bei einer Sortierung nach DIN 4074-1 Sortierung von Holz nach der Tragfähigkeit – Nadel-schnittholz zulässig. Er stellt also gleichfalls keinen Mangel dar.

Lose Äste zeichnen sich durch die Beschichtung hindurch ab.
