# Bewitterte BSH-Stützen

## Risse und Fehlstellen in Brettschichtholz

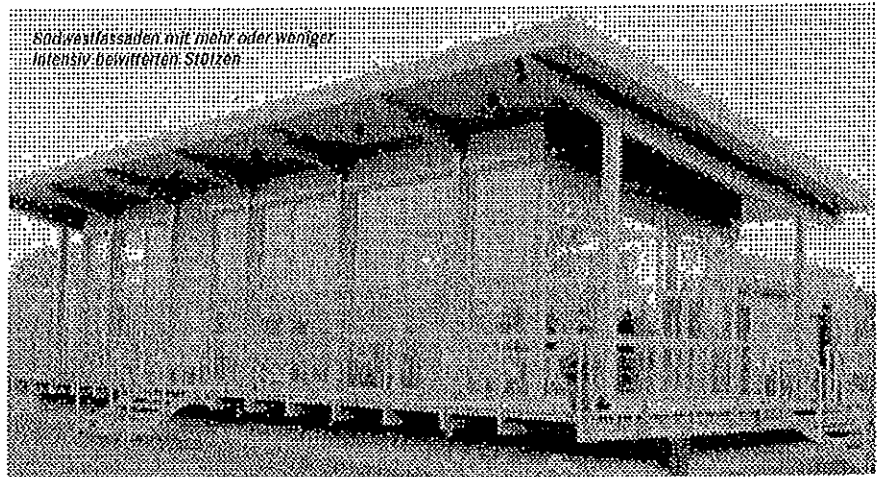
Die Lamellendicke von BSH wird in DIN 1052-1:1988 Holzbauwerke-Berechnung und Ausführung auf maximal 33 mm begrenzt. Dickere Lamellen sind nur ausnahmsweise bei geraden und nicht bewitterten Bauteilen zugelassen.

Im BEUTH-Kommentar zu DIN 1052 wird für bewitterte Bauteile sogar eine weitere Reduzierung der Lamellendicke empfohlen. Die Begrenzung der Lamellendicke ist begründet, da mit steigender Dicke der Einzelbretter die Gefahr der Rissbildung bei witterungsbedingtem Feuchtewechseln wächst. Hierauf nimmt auch DIN EN 386 Brettschichtholz Rücksicht und begrenzt die Lamellendicke in Nutzungsklasse 3 (direkt bewittert) auf 35 mm. Folglich war die Wahl von BSH mit Lamellendicken von 41 mm ein grundsätzlicher, vom Zimmerer zu vertretender Fehler.

Als zusätzliche Maßnahme wird empfohlen, den Holzbelag direkt um die Stützen herum durch ein Metallgitterrost mit senkrechten Lamellen zu ersetzen, um so die Spritzwasserbelastung zu minimieren.

Den technischen Mangel der Stützen hat der Zimmerer zu vertreten. Er hätte diese austauschen müssen, um den normativ geforderten und vertraglich vereinbarten Zustand (allgemein anerkannte Regel der Technik) herzustellen. Aus diesem Grunde wurde vorgeschlagen, dass der Zimmerer die Bekleidungs Bretter einschließlic ihrer Beschichtung auf seine Kosten montiert.
